Poradnik specjalistów od instrukcji naprawczych

Trzy problemy rozwiązane. Autodata - zaufany, światowy lider w zakresie informacji technicznych - udostępnia czytelnikom „Nowoczesnego Warsztatu” rozwiązania trzech powszechnych problemów występujących w nowoczesnych samochodach. Aby dowiedzieć się więcej na temat nowego, innowacyjnego oprogramowania Autodata, odwiedź stronę www.autodata-group.com.

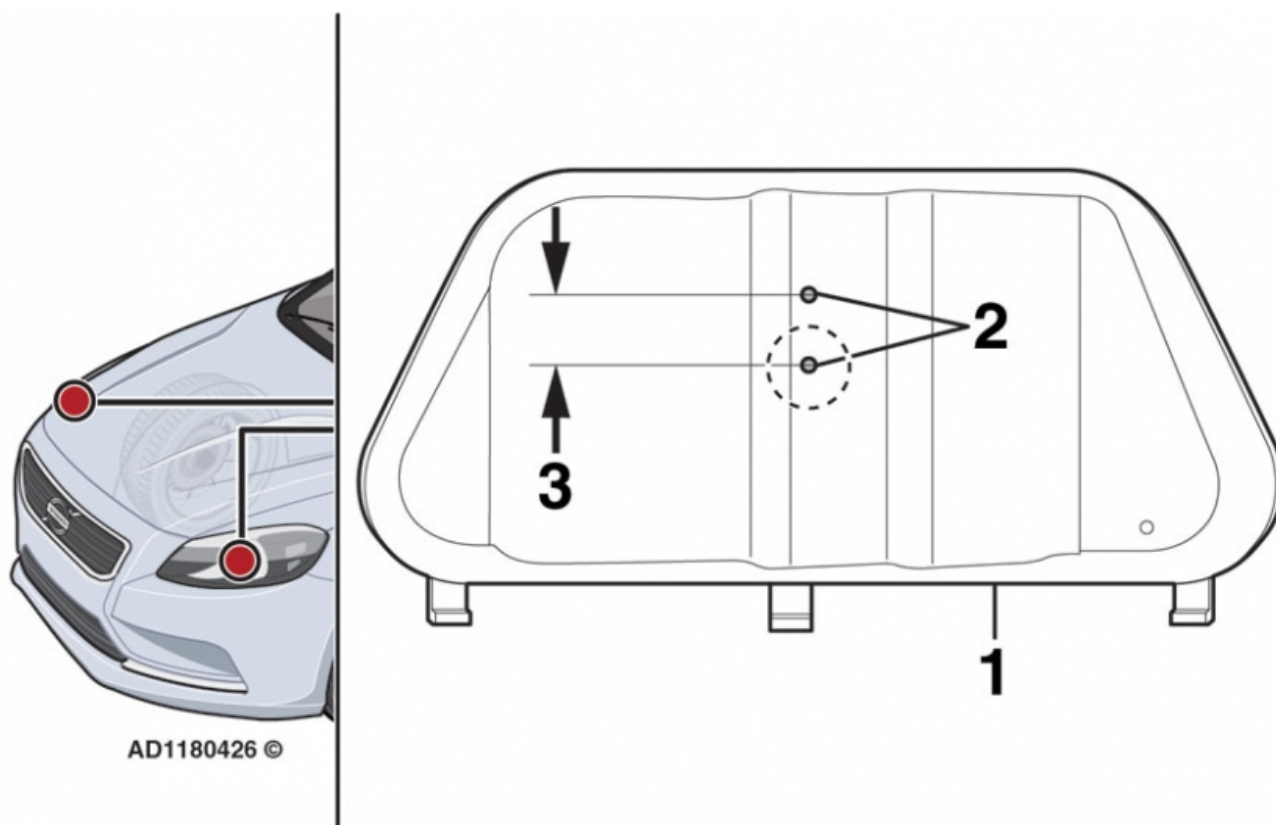
Fot. 1. Volvo V40 - skraplanie się kondensatu w reflektorach.

Pytanie: Nasz klient ma problem z Volvo V40 z 2012 roku. W reflektorach skrapla się nadmierna ilość kondensatu. Sprawdziliśmy wzrokowo reflektory pod kątem uszkodzeń i gruntownie osuszyliśmy, jednak kondensat wkrótce znów się skrapla. Czy spotkaliście się z tym problemem? Odpowiedź: Ten problem spowodowany jest brakiem otworów wentylacyjnych w reflektorach. Do naprawy potrzebna będzie membrana wentylacyjna dostępna w dziale części Volvo. Wymontuj reflektor. Wymontuj tylną osłonę reflektora (fot. 1.1). Zrób dwa otwory wentylacyjne w tylnej osłonie reflektora (fot. 1.2) za pomocą wiertła 13 mm. Zostaw 17 mm odstępu pomiędzy otworami (fot. 1.3). Sprawdź, czy w otworach wentylacyjnych nie pozostały plastikowe odłamki. Dokładnie wyczyść przestrzeń wokół otworów wentylacyjnych i zamontuj membranę wentylacyjną. Sprawdź, czy otwory wentylacyjne są przykryte. Powtórz czynności dla drugiego reflektora.
