Lexus, Mazda i Opel. Nietypowe usterki i porady specjalistów

data aktualizacji: 2019.02.05

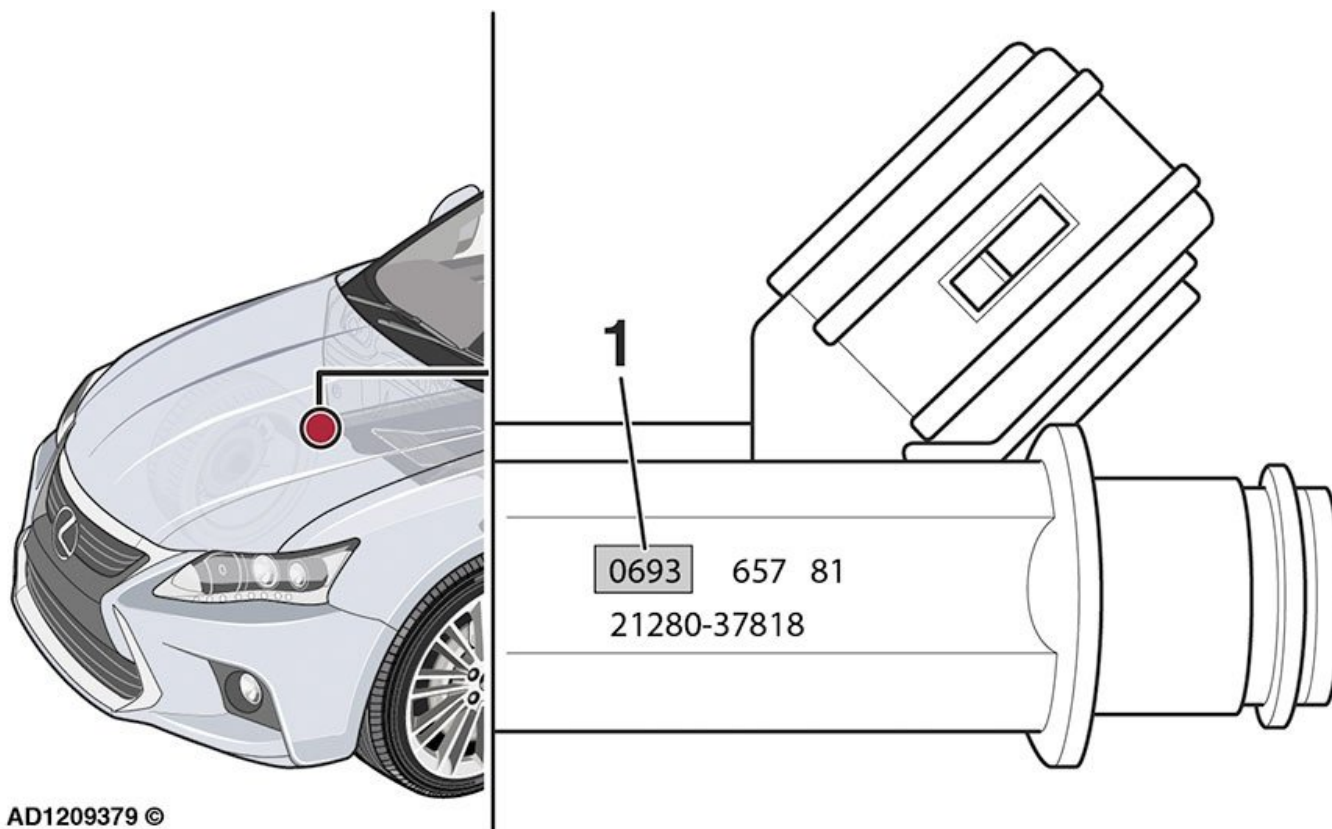
Trudności w uruchomieniu silnika po postoju trwającym 3 godziny lub dłużej

Odpowiedź: Opisany problem jest nam znany i dotyczy modeli CT wyprodukowanych przed kwietniem 2016 r. Jego przyczyną jest wadliwa konstrukcja wtryskiwaczy. Sprawdź numer produkcyjny na wtryskiwaczach (rys. 1.1). Jeżeli numer produkcyjny to 0693, należy je wymienić. Wykonaj jazdę próbną, aby upewnić się, że usterka została usunięta.

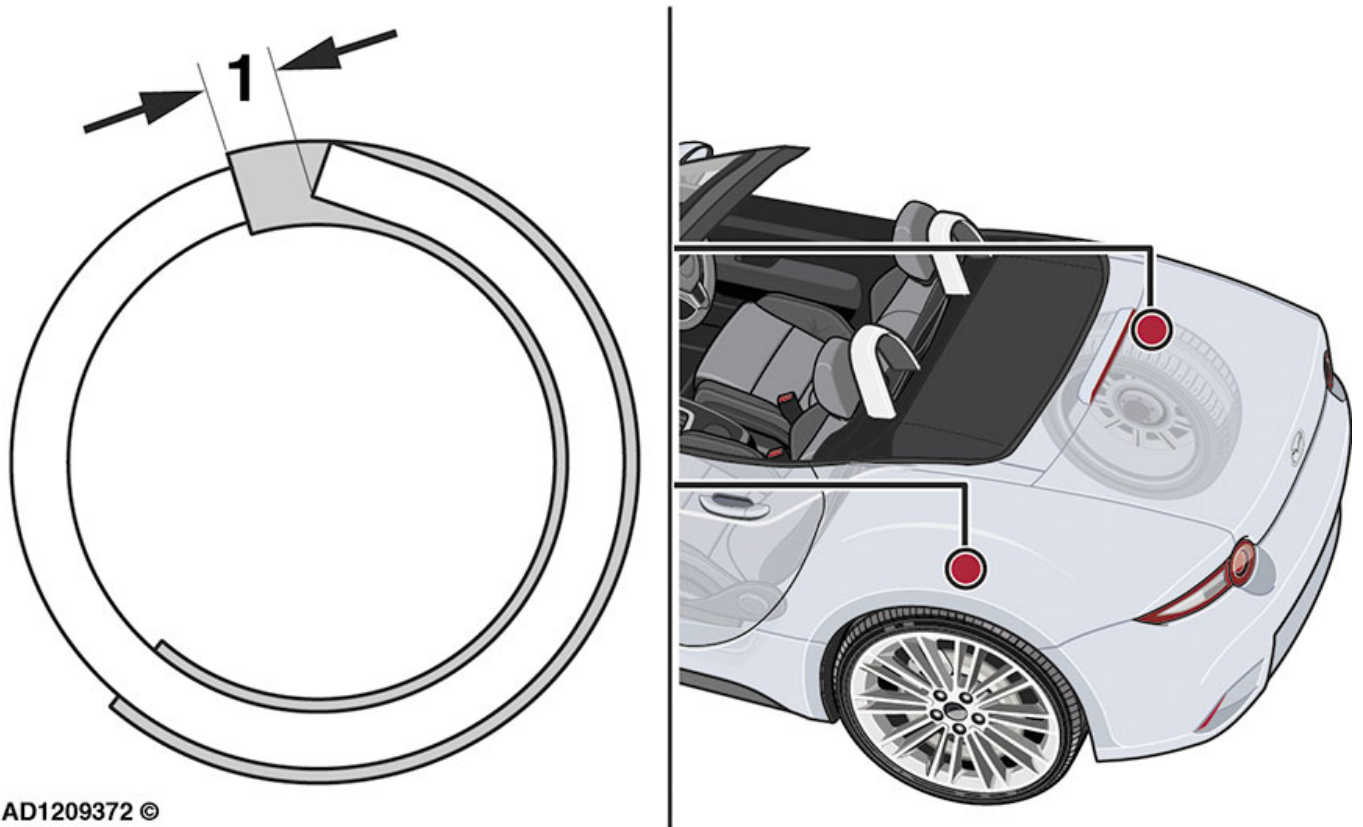
Nietypowe odgłosy z zawieszenia tylnych kół podczas jazdy po nierównej nawierzchni lub pokonywania progów zwalniających

Odpowiedź: Modele Mazda MX-5 (ND) wyprodukowane przed 4.02.2016 r. posiadają wadliwą konstrukcję sprężyn śrubowych zawieszenia tylnych kół, co jest przyczyną opisanych odgłosów. Wymontuj sprężynę śrubową zawieszenia tylnych kół. Załóż tuleję zabezpieczającą (dostępną w dziale części Mazda) na drugi zwój sprężyny tylnego zawieszenia. Tuleja zabezpieczająca musi wystawać z pierwszego górnego zwoju sprężyny zawieszenia na 30 mm (rys. 2.1). Czynności powtórz po drugiej stronie samochodu. Po zakończeniu naprawy wykonaj jazdę próbną, aby sprawdzić, czy usterka została usunięta.

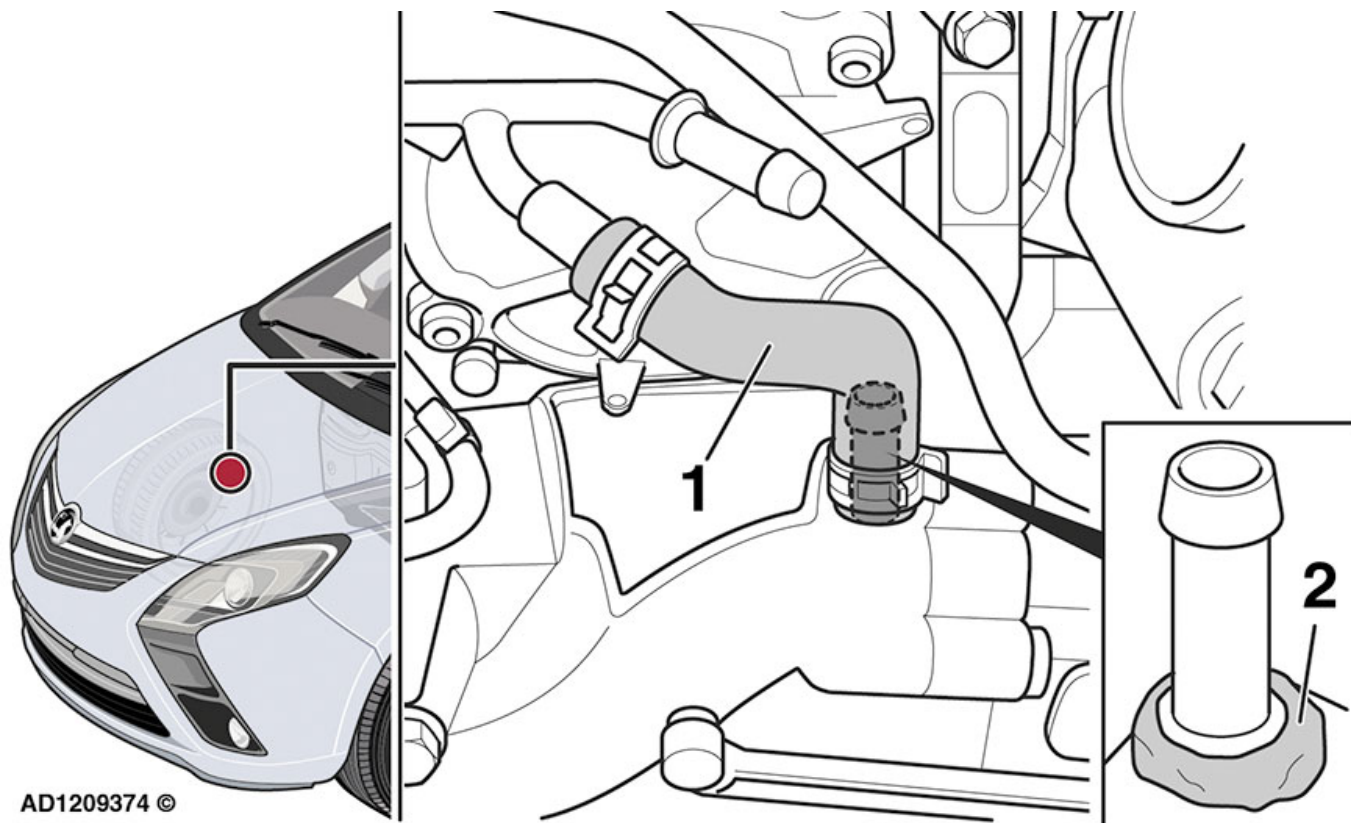
Wyciek płynu chłodzącego

Odpowiedź: Wyciek płynu chłodzącego w aucie waszego klienta najprawdopodobniej spowodowany jest znaną usterką związaną z użyciem nieodpowiedniego kleju na króćcu przewodu chłodnicy układu recyrkulacji spalin po stronie wylotowej. Opróżnij układ chłodzenia. Wymontuj przewód zasysający, aby uzyskać dostęp do chłodnicy układu recyrkulacji spalin. Wymontuj przewód wylotowy chłodnicy układu recyrkulacji spalin (rys. 3.1). Oczyszczyć gruntownie powierzchnię wokół króćca przewodu chłodnicy (rys. 3.2). Nałożyć środek uszczelniający (dostępny w dziale części Opel) na wskazaną powierzchnię (rys. 3.2). Zamontować przewód wylotowy chłodnicy układu recyrkulacji spalin (rys. 3.1). Zamontować przewód zasysający. Przed ponownym napełnieniem układu chłodzenia odczekać co najmniej 12 godzin, aby środek uszczelniający stwardniał. Napełnij układ chłodzenia. Przeprowadź ciśnieniowe sprawdzenie układu chłodzenia, aby upewnić się, że usterka została wyeliminowana.

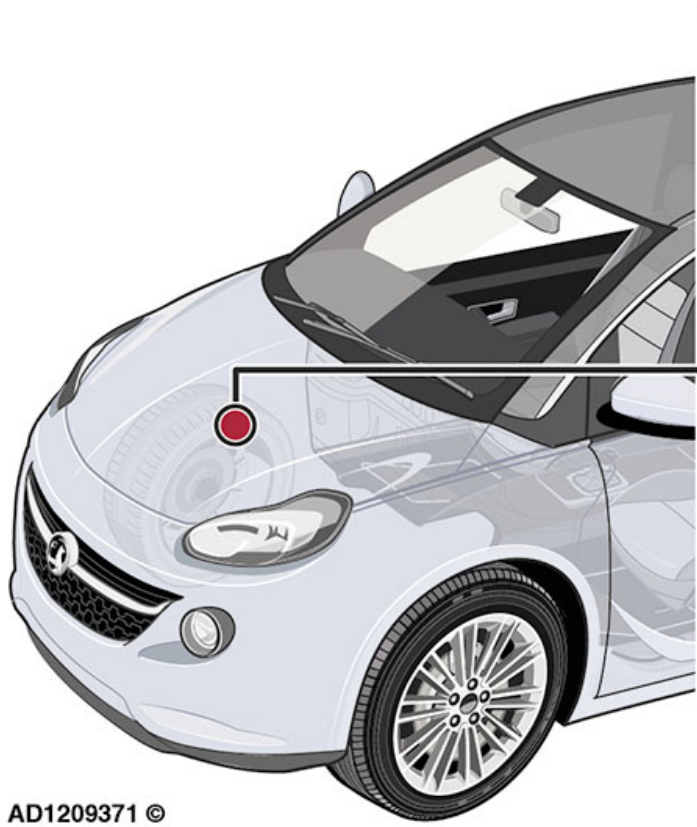
Silnik gaśnie i świeci się lampka ostrzegawcza niesprawności silnika

Odpowiedź: Znana jest nam usterka, która dotyczy kilku modeli marki Opel z kodami silnika A12XEL/B14XEJ/B14XEL/B14XER. Jej przyczyną jest pęknięta, złamana świeca lub świece zapłonowe. Zamontuj nową wersję świec zapłonowych. Sprawdź nasadki przedłużające świec zapłonowych pod kątem pęknięć i uszkodzeń i w razie potrzeby wymień. Nałóż cienką warstwę smaru (dostępnego w dziale części Opel) na nasadki przedłużające (rys. 4.1). Usuń kod usterki. Po zakończeniu naprawy powinno się wykonać jazdę próbną, aby upewnić się, że usterka została usunięta.
