Uszkodzenie sprzęgła po krótkim przebiegu - Opel 1.3 CDTi

data aktualizacji: 2018.11.08

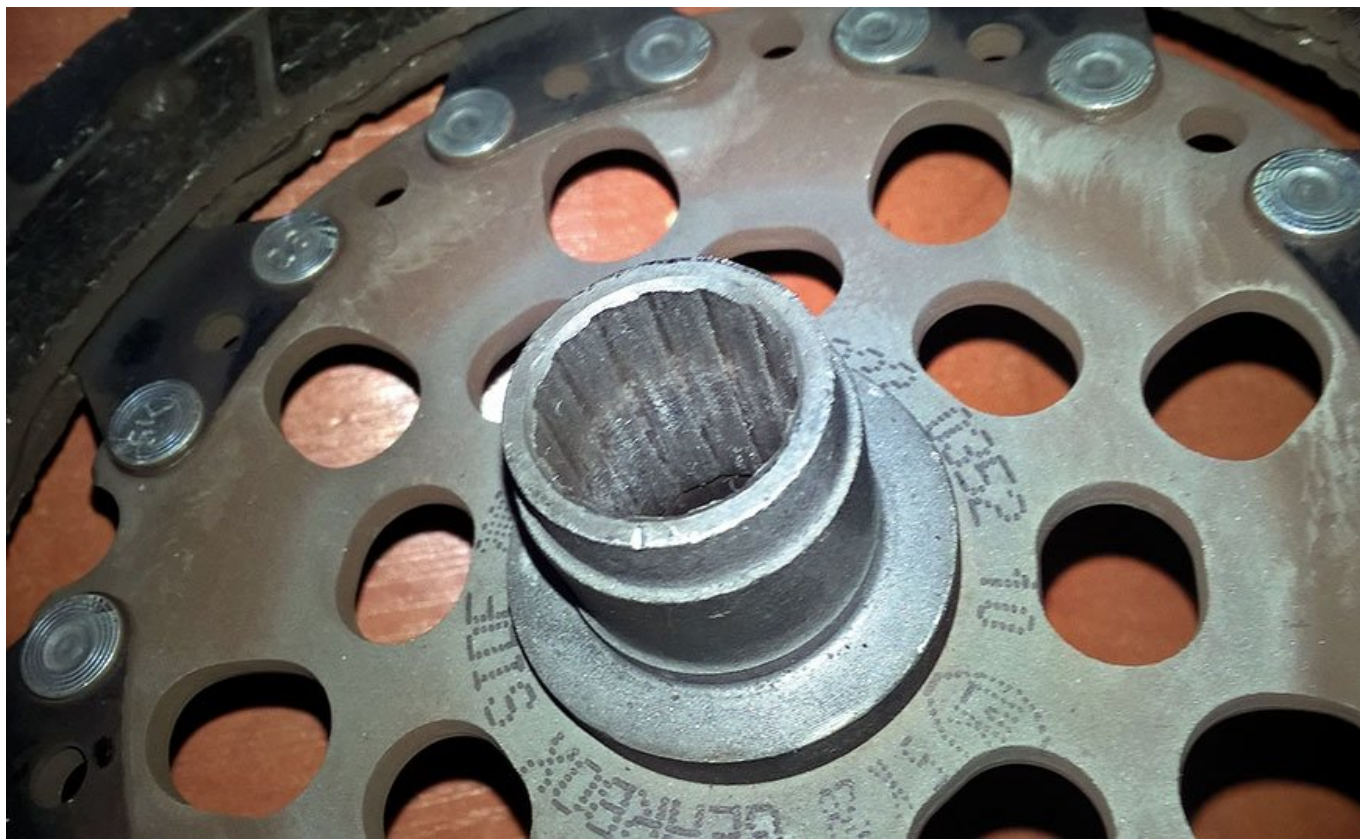
Fot. 1

Brak przeniesienia napędu po np. 3000-5000 km przebiegu to dystans zdecydowanie za mały, jaki może pokonać nowe sprzęgło. Zwróćmy więc uwagę, co ulega uszkodzeniu i jakie są tego przyczyny. Po demontażu skrzyni biegów i docisku sprzęgła zauważamy, że wieloklin tarczy został zniszczony (fot. 1). Dlaczego doszło do tak wczesnego zużycia?

Powodem tej usterki są śruby docisku, które założone ponownie lub dokręcone niewłaściwym momentem spowodują podparcie masy wtórnej DKZ i pracę masy wtórnej wraz z tarczą pod kątem. Jest to możliwe, gdyż odległość pomiędzy masami jest bardzo mała. Tarcza sprzęgłowa w tym rozwiązaniu posiada sztywną piastę. Wałek sprzęgłowy napiera na ustawianą tarczę pod kątem, powodując degradację wieloklinu. Zęby stają się coraz bardziej spiczaste. W wyniku dalszej eksploatacji dochodzi do całkowitego zniszczenia.

Dlatego w tym docisku należy zawsze montować nowe śruby, jak pokazano na instrukcji wewnątrz zestawu RepSet (fot. 3). W sytuacji demontażu i ponownego montażu układu sprzęgłowego ze względu na np. naprawę silnika należy stosować się do biuletynu Service Info dostępnego na portalu www.repxpert.pl (fot. 4).

Niedopuszczalne jest dokręcanie kluczem pneumatycznym, co czasami się niestety praktykuje ze względu na brak układu samoregulacji. Moment, z jakim należy dokręcić śruby docisku, mieści się w zakresie 12-15 Nm dla M6 (w zależności od kodu silnika). Aby uzmysłwić sobie wagę problemu, odpowiada to momentowi, z jakim dokręcamy siłownik hydrauliczny z tworzywa sztucznego do obudowy skrzyni biegów tego pojazdu.
