Wymiana piasty koła tylnego w Honda Accord CL [PORADNIK]

Opisywany przypadek to Honda Accord VII generacji w wersji sedan (CL). Wersja kombi ma inną budowę zawieszenia oraz piasty tylnej. Na co należy zwrócić szczególną uwagę aby auto nie wróciło ponownie do serwisu z tą samą usterką po stosunkowo krótkim przebiegu? Część mechaników może obwiniać producenta o niewłaściwe wykonanie, natomiast przyczyna jest inna.

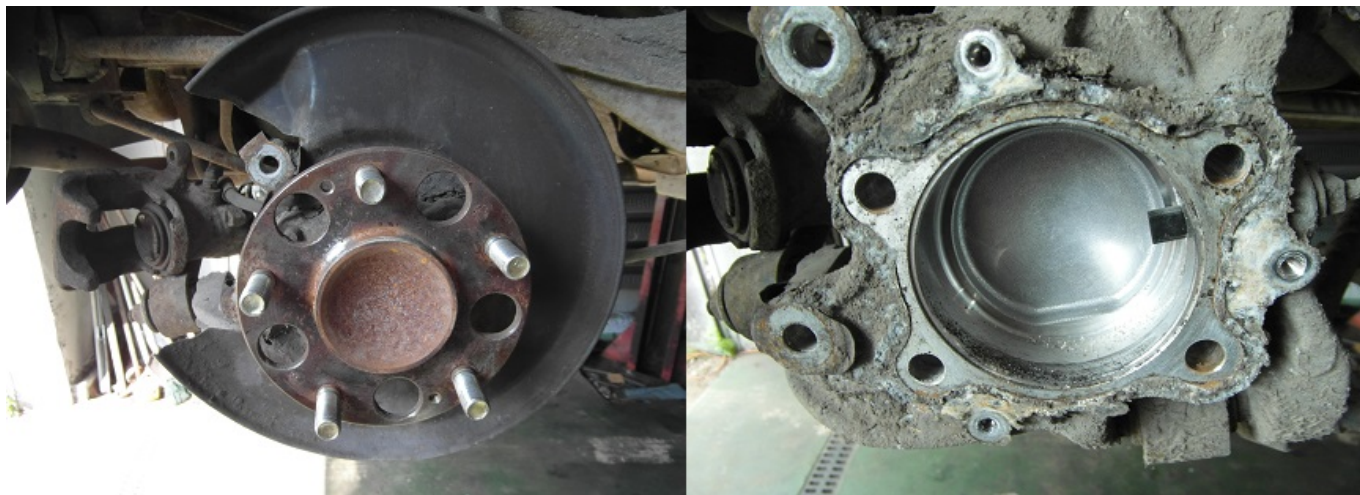
Standardowo należy najpierw zdemontować koło, zacisk hamulcowy oraz utrzymujące je jarzmo. Kolejna czynność to zdjęcie tarczy hamulcowej. Na chwilę obecną nic nie stanowi problemu. Po demontażu piasty i osłony natrafiamy na źródło problemu:

Zwrotnica tylna wykonana jest ze stopu aluminium. Po kilkunastu latach eksploatacji staje się mocno skorodowana.

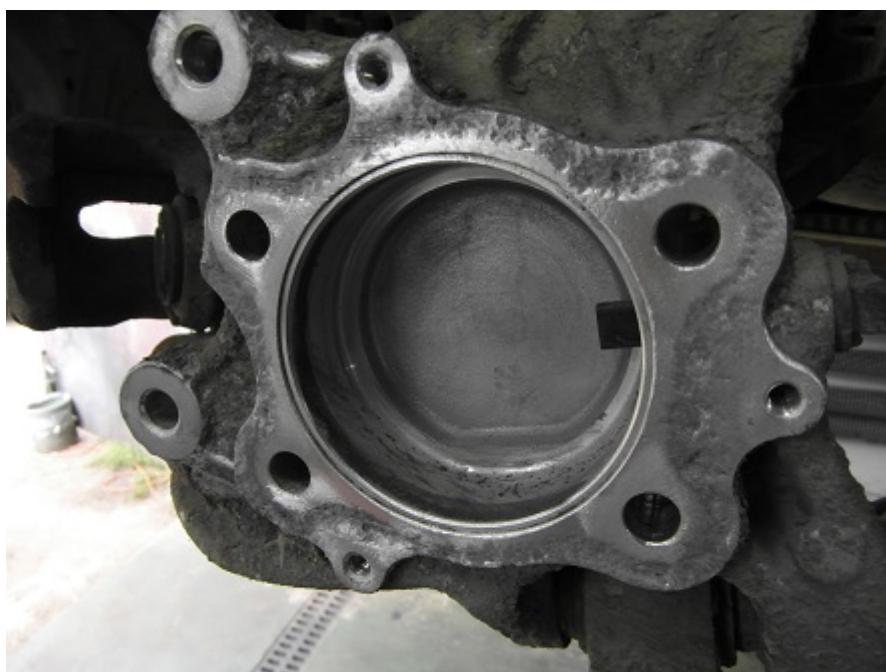
Jedynym uszczelnieniem tej konstrukcji jest o-ring znajdujący się tuż przy powierzchni styku. Ma on miejsce w sfazowanej części zwrotnicy.

Znajdujący się od czola enkoder ABS nie posiada dodatkowego uszczelniacza, dlatego jakakolwiek ilość wilgoci dostająca się do wnętrza zwrotnicy powoduje błyskawiczne wypłukanie smaru i w rezultacie głośną pracę łożyska.

Dlatego niedopuszczalne jest pozostawienie jej w tym stanie. Przed montażem piasty należy bardzo dokładnie oczyścić przylegające powierzchnie i skontrolować wżery będące przyczyną przedostawania się wilgoci do wnętrza.
