Różne przyczyny braku mocy, klikanie podczas ruszania.

Warsztatowe historie

Autodata, wiodący dostawca informacji technicznych w branży motoryzacyjnej, udostępnia sprawdzone przez producentów rozwiązania częstych problemów występujących w pojazdach.

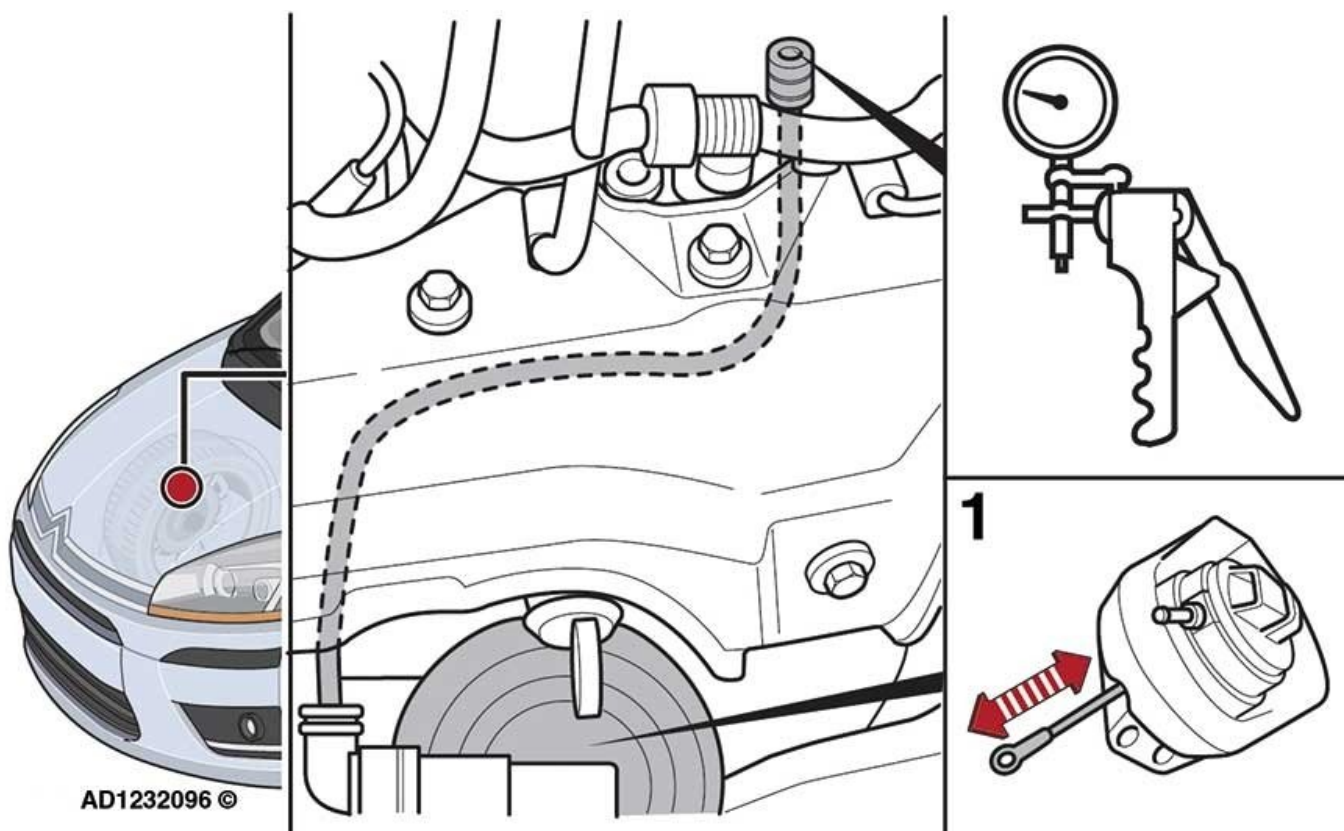
Brak mocy silnika

Pytanie: Jeden z naszych klientów ma problemy ze swoim autem marki Citroën C4 Grand Picasso z 2011 roku z silnikiem Diesel 2,0. Dotyczą one braku mocy silnika, a ponadto świeci się lampka ostrzegawcza niesprawności silnika. W pamięci usterek komputera sterującego silnika zapisane zostały różne kody. Wydaje nam się, że są one związane z układem turbosprężarki, ale nie chcemy jej wymieniać, gdyż jest to kosztowne. Prosimy o pomoc.

Odpowiedź: My również podejrzewamy, że problemem jest najprawdopodobniej wewnętrzna usterka turbosprężarki. Aby sprawdzić, czy tak jest, element wykonawczy położenia łopatek turbosprężarki poddaj działaniu podciśnienia o wartości 0,7 bara. Sprawdź, czy drążek elementu wykonawczego położenia łopatek turbosprężarki działa bez zakłóceń (fot. 1.1). Jeżeli nie porusza się, a podciśnienie pozostaje takie same, oznacza to, że turbosprężarka jest uszkodzona. Zamontuj nową. Po zakończeniu naprawy powinno się wykonać jazdę próbną, aby sprawdzić, czy usterka została naprawiona.

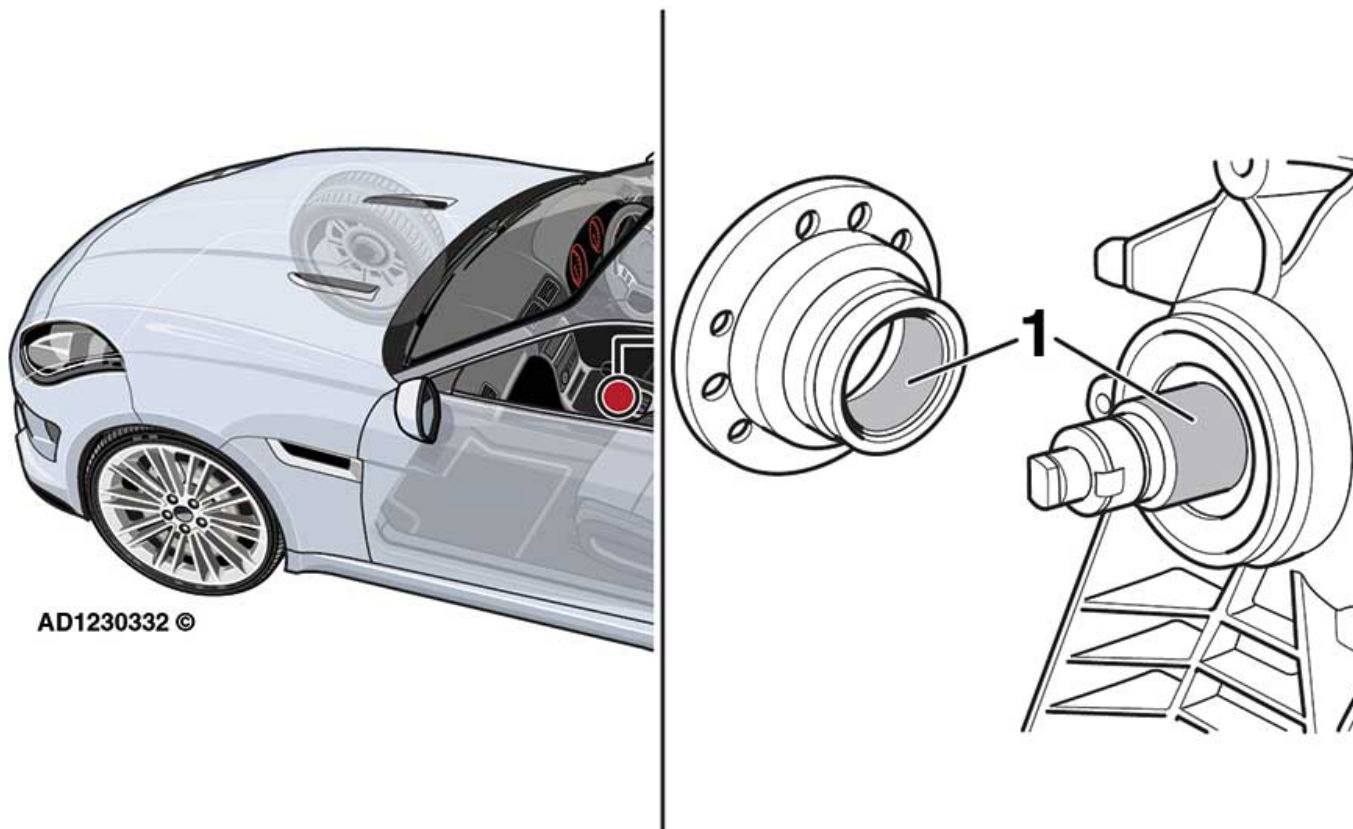
Odgłos klikania podczas ruszania

Pytanie: Jeden z naszych klientów posiada auto marki Jaguar F-Type coupe z 2015 roku, w którym słychać odgłos klikania podczas ruszania lub zmiany kierunku jazdy na wsteczny. Odgłos ten dochodzi z tylnej części pojazdu i słychać go podczas jazdy próbnej, ale nie udało nam się znaleźć jego źródła. Czy spotkaliście się wcześniej z takim odgłosem?

Odpowiedź: Znany nam jest problem z odgłosem klikania występujący w Jaguarze F-Type. Przyczyną jego występowania jest nadmierny luz pomiędzy wałkiem wyjściowym przekładni i kołnierzem wałka wyjściowego przekładni. Wymontuj kołnierz wałka wyjściowego przekładni i dokładnie oczyść wszystkie powierzchnie dociskowe. Posmaruj wałek wyjściowy przekładni i wypusty kołnierza wałka wyjściowego przekładni środkiem zabezpieczającym Loctite 648 (fot. 2.1). Zamontuj kołnierz wałka wyjściowego przekładni. Zamontuj nową nakrętkę kołnierza wałka wyjściowego przekładni i upewnij się, że została dokręcona odpowiednim momentem. Pojazd MUSI stać w miejscu przez 12 godzin, aby środek zabezpieczający do gwintów stwardniał. Po upływie tego czasu należy wykonać jazdę próbną, aby sprawdzić, czy problem został rozwiązany.

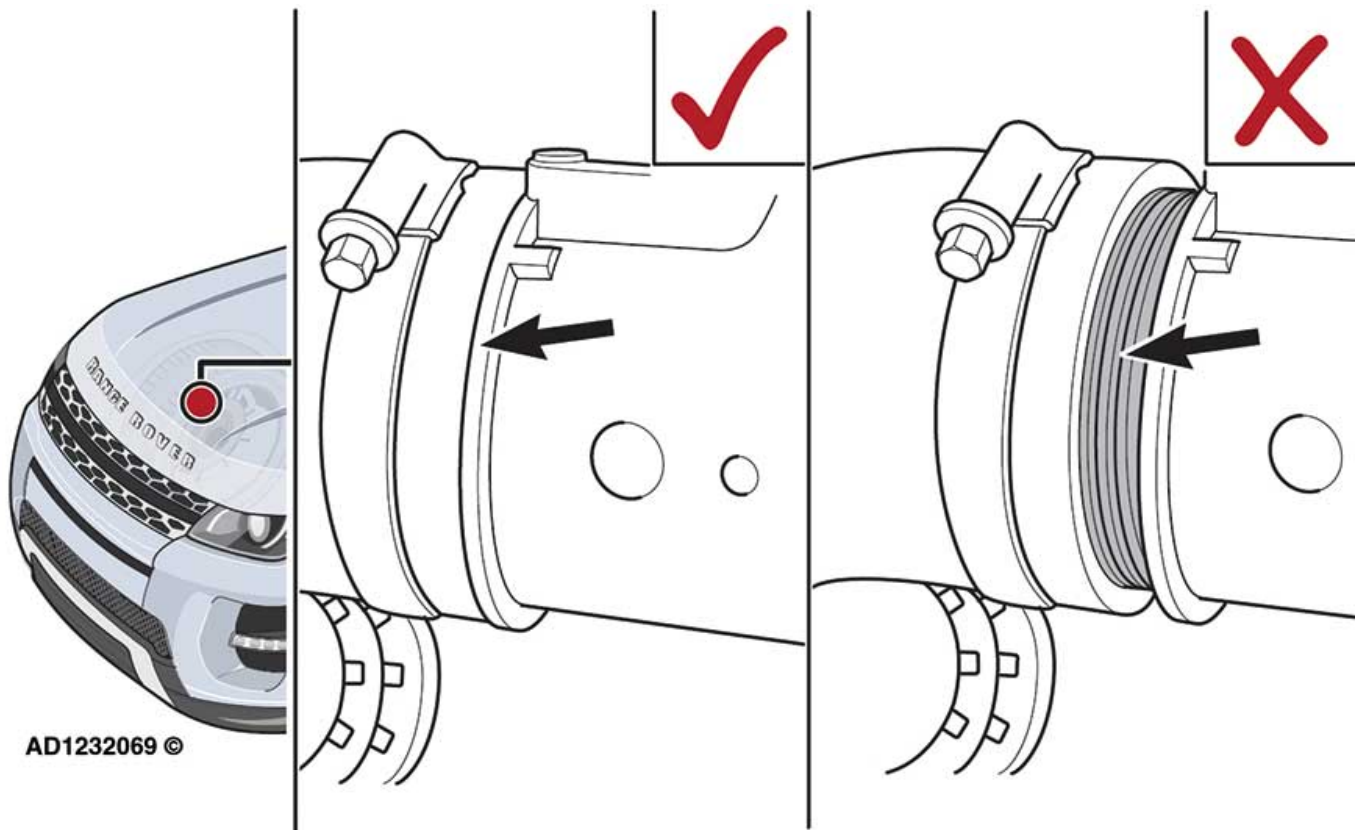
Utrata mocy silnika

Pytanie: Zgłosił się do nas właściciel Range Rovera Evoque z 2014 roku z silnikiem Diesel 2,2, który skarży się na utratę mocy silnika, ponadto zauważył, że świeci się lampka ostrzegawcza niesprawności silnika. Nie specjalizujemy się w marce Land Rover, dlatego nie jesteśmy pewni, jak zdiagnozować tę usterkę. Czy wiecie, jak zabrać się za naprawę tego samochodu?

Odpowiedź: Mieliśmy już do czynienia z opisaną usterką, która dotyczy modeli Range Rover Evoque z kodem silnika DW12CTED4/224DT wyprodukowanych w latach 2014-2015. Podejrzewamy, że przyczyną problemów jest odłączenie się węża turbosprężarki na elemencie łączącym węża (fot. 3). Sprawdź wąż chłodnicy turbosprężarki na elemencie łączącym, jeśli to konieczne, zamontuj nowy wąż chłodnicy turbosprężarki. Wąż chłodnicy turbosprężarki i jego zacisk muszą być odpowiednio zamontowane, a zacisk dokręcony momentem 5 Nm. Usuń kody usterek i wykonaj jazdę próbną, aby sprawdzić, czy problem został rozwiązany.

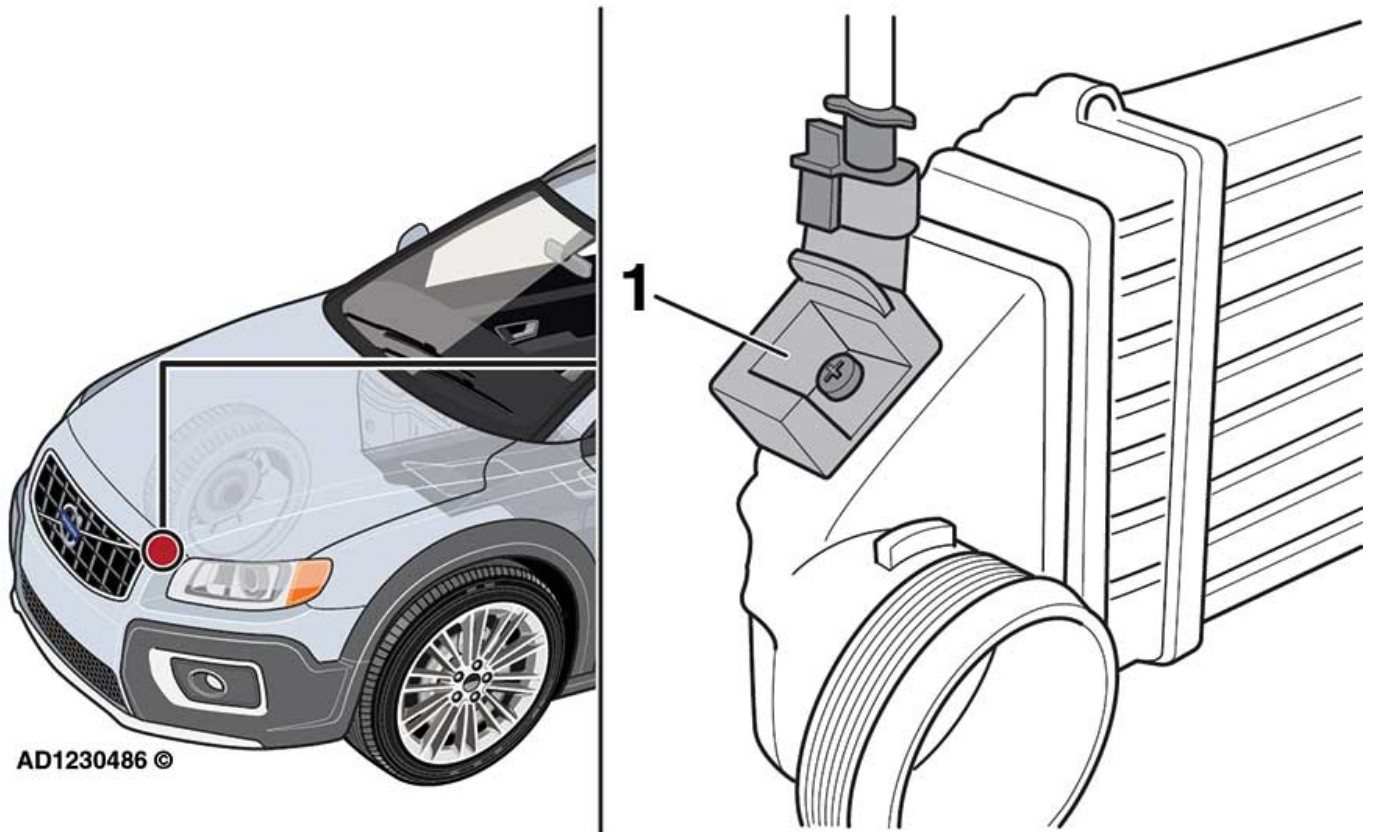
W pamięci usterek komputera sterującego silnika zapisano kody usterek P0049 i P1407

Pytanie: W naszym warsztacie znajduje się Volvo XC70 z 2013 roku z silnikiem Diesel 2,0, w którym świeci się lampka ostrzegawcza niesprawności silnika. W pamięci usterek komputera sterującego silnika zapisane są kody odnoszące się do układu recyrkulacji spalin i turbosprężarki. Sprawdziliśmy działanie zaworu układu recyrkulacji spalin, okazało się, że działa prawidłowo. Wydaje nam się, że uszkodzona jest turbosprężarka, ale nie chcemy jej wymieniać, gdyż to kosztowne. Czy macie jakąś poradę?

Odpowiedź: Tak, słyszeliśmy o tym problemie, który dotyczy modeli marki Volvo wyprodukowanych w latach 2012-2013 z kodem silnika D5204T3. Przyczyną usterki jest uszkodzony czujnik ciśnienia w kolektorze ssącym, który znajduje się na chłodnicy turbosprężarki (fot. 4.1). Zamontuj nowy czujnik ciśnieniowy kolektora ssącego. Usuń kody usterek. Po zakończeniu naprawy powinno się wykonać jazdę próbną, aby upewnić się, że usterka została usunięta.
