Rozwiązujemy usterki. Pompa wody z pierścieniem uszczelniającym w 1.4 TDI

różne modele Volkswagena, Audi, Seata Skody wyposażone w silnik 1,4 litra TDI

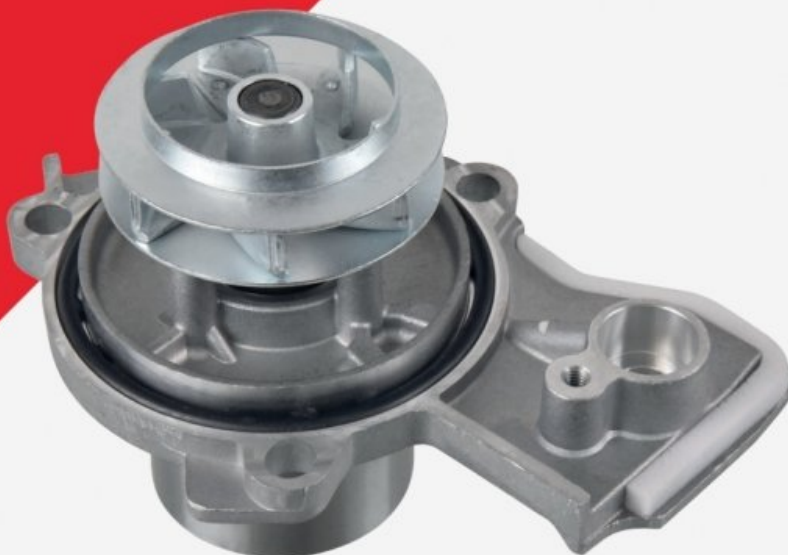
Przegrzewanie silnika, temperatura cieczy chłodzącej ponad 110°C oraz niska wydajność układu ogrzewania wnętrza. Ponadto w sterowniku silnika mogą zostać zapamiętane kody usterek dotyczące układu chłodzenia.

W wymienionych pojazdach montowana pompa wody wyposażona jest w kontrolowany przez sterownik silnika kołnierz, który przerywa przepływ cieczy chłodzącej w celu uzyskania większej sprawności termicznej silnika. Kołnierz może zablokować się, a plastikowy wirnik pęknąć lub oddzielić się od wałka.

Po schłodzeniu silnika ściągnąć korek napełniania układu chłodzenia. Zdemontować mały przewód prowadzący do przedniego zbiornika płynu chłodzącego i podwiesić go nad szyjką wlewu zbiornika przedniego. Podczas pracy silnika na wolnych obrotach powinien zachodzić niewielki wyciek płynu chłodzącego. Wraz ze wzrostem obrotów silnika strumień powinien być większy. Jeżeli strumień nie zwiększa się, przyczyną może być niesprawna pompa wody. Zamontować pompę wody febi 108778, która stanowi tradycyjne rozwiązanie, pozbawione ryzyka usterek powodowanych przez kołnierz sterujący. Ze starej pompy należy zdemontować zawór elektromagnetyczny i zamontować na nowej. Dzięki temu sterowanie silnika może rozpoznać jego obecność. W przypadku braku zaworu elektromagnetycznego w sterowniku silnika pojawi się kod usterki. Napełnić układ chłodzenia

odpowiednim płynem chłodzącym oraz próżniowo odpowietrzyć układ. Następnie przy pomocy odpowiedniego testera diagnostycznego przeprowadzić procedurę odpowietrzania układu. Pozwoli to usunąć powietrze z układu chłodzenia.
