Lexus, Mazda i Opel. Nietypowe usterki i porady specjalistów

data aktualizacji: 2019.02.05

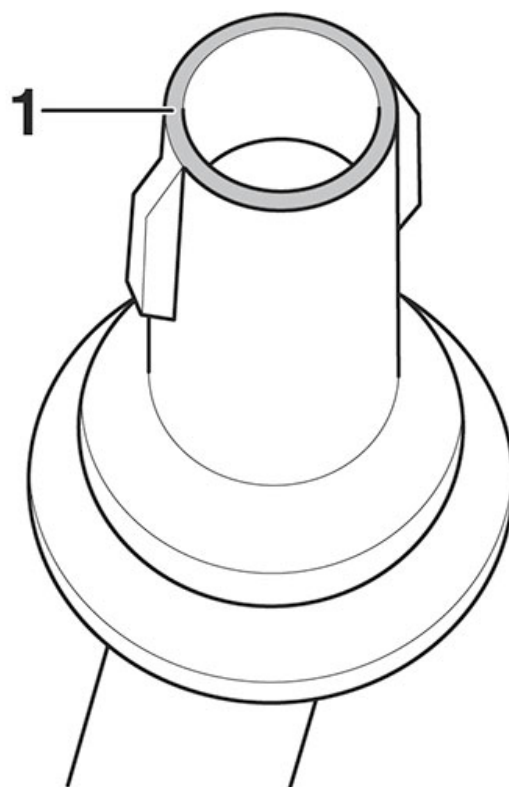
AD1209371 ©

Silnik gaśnie i świeci się lampka ostrzegawcza niesprawności silnika

Odpowiedź: Znana jest nam usterka, która dotyczy kilku modeli marki Opel z kodami silnika A12XEL/B14XEJ/B14XEL/B14XER. Jej przyczyną jest pęknięta, złamana świeca lub świece zapłonowe. Zamontuj nową wersję świec zapłonowych. Sprawdź nasadki przedłużające świec zapłonowych pod kątem pęknięć i uszkodzeń i w razie potrzeby wymień. Nałóż cienką warstwę smaru (dostępnego w dziale części Opel) na nasadki przedłużające (rys. 4.1). Usuń kod usterki. Po zakończeniu naprawy powinno się wykonać jazdę próbną, aby upewnić się, że usterka została usunięta.
