Wymiana piasty koła tylnego w Honda Accord CL [PORADNIK]

Opisywany przypadek to Honda Accord VII generacji w wersji sedan (CL). Wersja kombi ma inną budowę zawieszenia oraz piasty tylnej. Na co należy zwrócić szczególną uwagę aby auto nie wróciło ponownie do serwisu z tą samą usterką po stosunkowo krótkim przebiegu? Część mechaników może obwiniać producenta o niewłaściwe wykonanie, natomiast przyczyna jest inna.

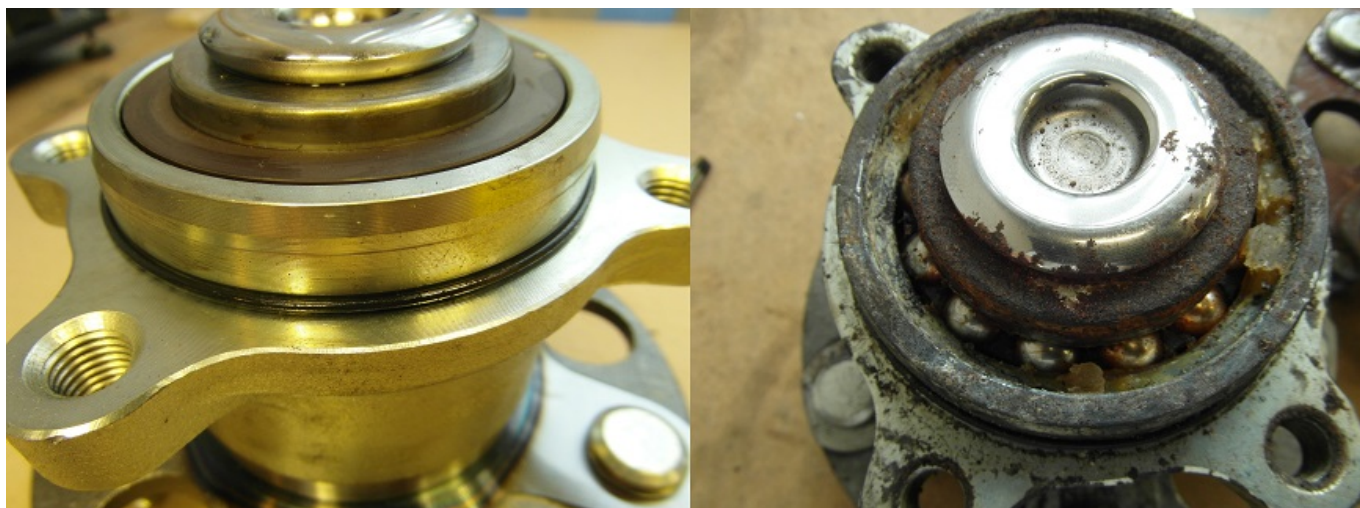
Jedynym uszczelnieniem tej konstrukcji jest o-ring znajdujący się tuż przy powierzchni styku. Ma on miejsce w sfazowanej części zwrotnicy.

Znajdujący się od czola enkoder ABS nie posiada dodatkowego uszczelniacza, dlatego jakakolwiek ilość wilgoci dostająca się do wnętrza zwrotnicy powoduje błyskawiczne wypłukanie smaru i w rezultacie głośną pracę łożyska.

Dlatego niedopuszczalne jest pozostawienie jej w tym stanie. Przed montażem piasty należy bardzo dokładnie oczyścić przylegające powierzchnie i skontrolować wżery będące przyczyną przedostawania się wilgoci do wnętrza.
