Opel Astra J - migająca kontrolka ładowania akumulatora

data aktualizacji: 2022.08.05

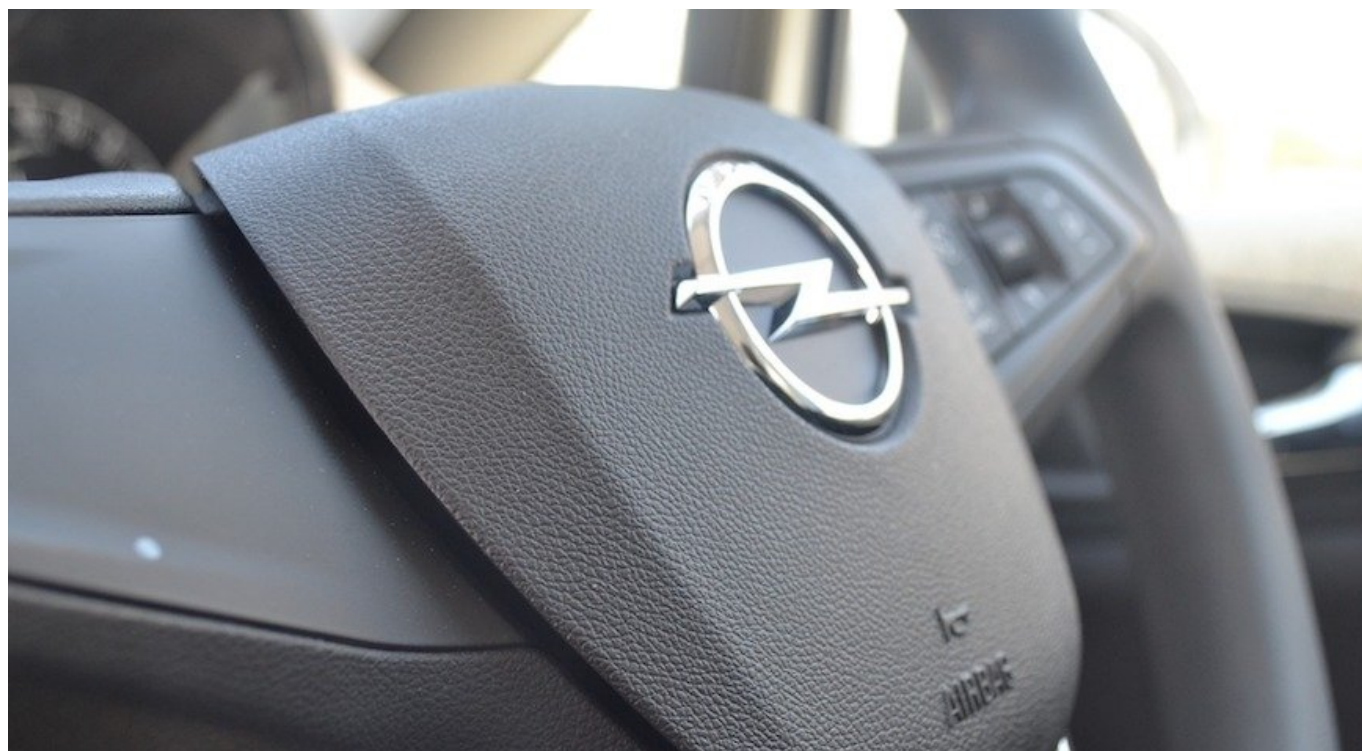
W powyższych samochodach pojawia się reklamacja dotycząca migającej kontrolki ładowania akumulatora. Przyczyną tego problemu może być aktywowany tryb logistyczny.

W celu dezaktywacji lub aktywacji trybu logistycznego należy wykonać czynności opisane poniżej.

Dezaktywacja:

- Włączyć silnik.
- Włączyć światła awaryjne.
- Przy włączonym silniku (rozzrusznik nie kręci się) kluczyk zapłonowy przytrzymać przez ok. 20 sekund w pozycji rozruchu silnika.
- W zależności od wersji wyposażenia pojawi się komunikat „Tryb logistyczny wył.” i/lub przestanie migać kontrolka akumulatora.
- Wyłączyć światła awaryjne i silnik.
